工事名称 特別養護老人ホーム「スマイル赤泊」  
 図面名称 クラック及び汚れ状況 立面図 - 2  
 平成26年9月24日現在 状況

スマイル赤泊 中庭部 クラック及び汚れ状況立面図

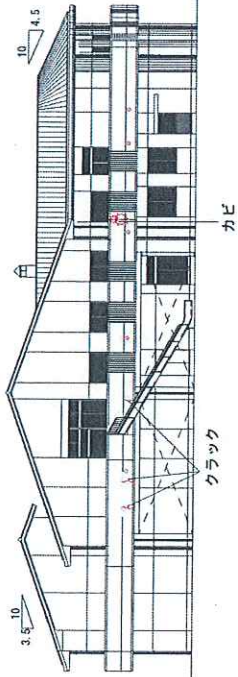
東側立面図

- ・バルコニー壁部分の汚れ、カビが見られます。
- ・壁つなぎ跡の汚れが見られます。
- ・庇部分の雨垂れ及び汚れが見られます。
- ・1階壁部分にクラックが有ります。
